ESPECIFICACIONES

Comienzo de apertura 71°C +0/-3

Válvula Superior Metálica

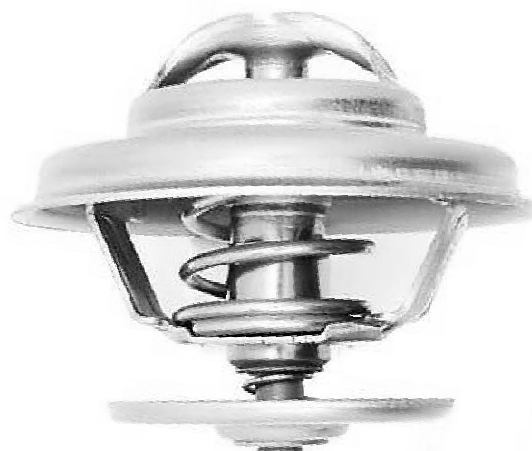
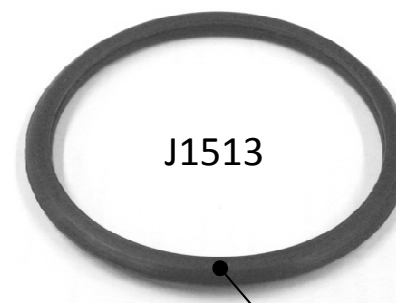
Apertura total 7.5mm 83°C

Acero inoxidable AISI 302/409

Latón CuZn30

Cota A $\varnothing 67 -0,4/-0,6$

Cota B (Altura Val. Inf.) $25,5 \pm 0,5$

Cota C Máximo 48,5

Cota D $\varnothing 43.1 +0,3/-0$

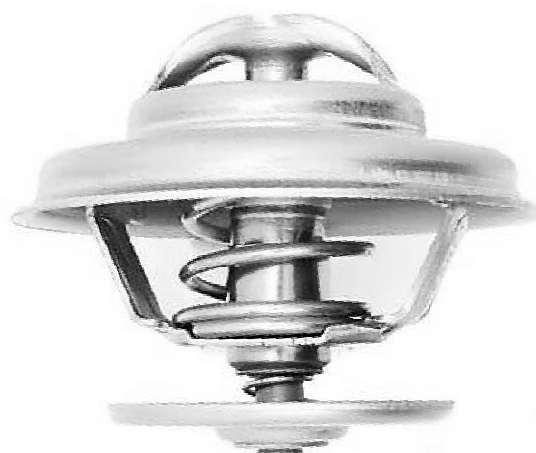
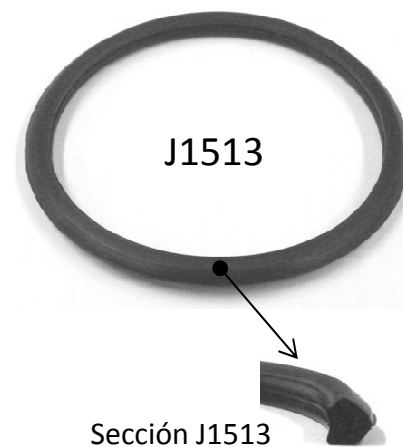
Comienzo de apertura 79°C +0/-3

Apertura total 7.5mm 91°C

Válvula Superior Metálica

Acero inoxidable AISI 302/409

Latón CuZn30

Cota A $\varnothing 67 -0,4/-0,6$

Cota B (Altura Val. Inf.) $25,5 \pm 0,5$

Cota C Máximo 48,5

Cota D $\varnothing 43.1 +0,3/-0$

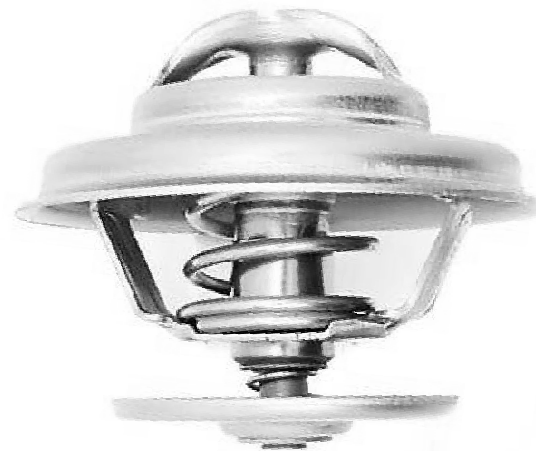
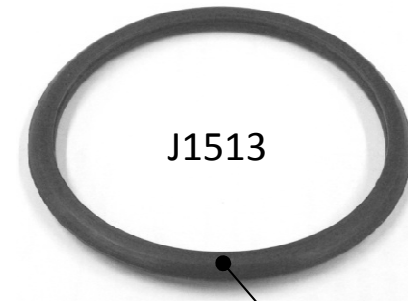
Comienzo de apertura	83°C +0/-3
Apertura total 7.5mm	95°C
Válvula Superior	Metálica

Acero inoxidable	AISI 302/409
Latón	CuZn30

Cota A	∅ 67 -0,4/-0,6
Cota B (Altura Val. Inf.)	25,5 ±0,5
Cota C	Máximo 48,5
Cota D	∅ 43.1 +0,3/-0
